2017年11月22日 実施

テレビ塔下公衆トイレ トイレ定期点検業務報告書

- 業務日時 2017年11月22日
- 点検業務員 伊藤 大三
- 診断場所 名古屋市中区錦三丁目46
テレビ塔下公衆便所
- 診断・作業内容
 - ① 検知管によるアンモニア濃度測定
 - ② トイレのお医者さんによる五感調査
 - ③ 目視・嗅覚によるトイレ設備不具合の確認
 - ④ メンテナンス(フォローアップ清掃)
 - ⑤ 日常清掃作業員への清掃レクチャー

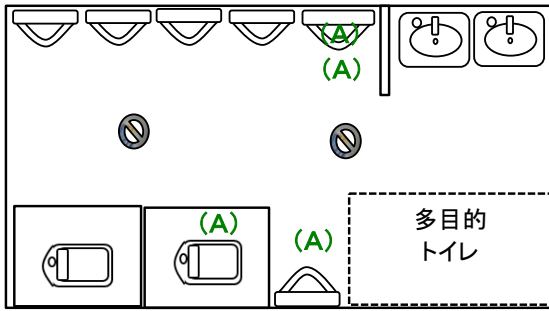
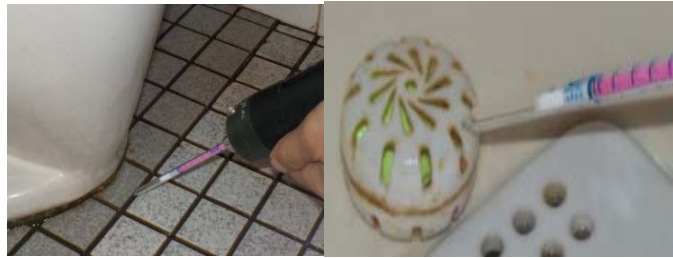
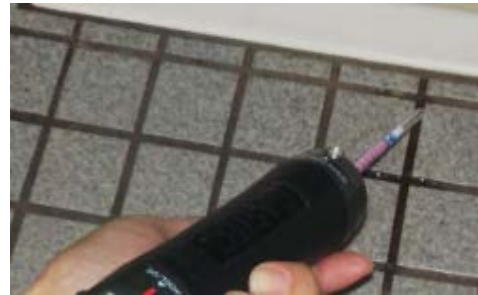
測定箇所	アンモニア濃度	5段階臭気強度
小便器周辺床	0.0 ppm	0 強いニオイ
小便器受尿部	2.0 ppm	3 楽に感知できるニオイ
床排水口	0.0 ppm	0 無臭(アンモニア臭なし)
和便器周辺床	0.0 ppm	0 無臭(アンモニア臭なし)

機器の故障はありませんでした。また、全体的にきれいに清掃されていました。

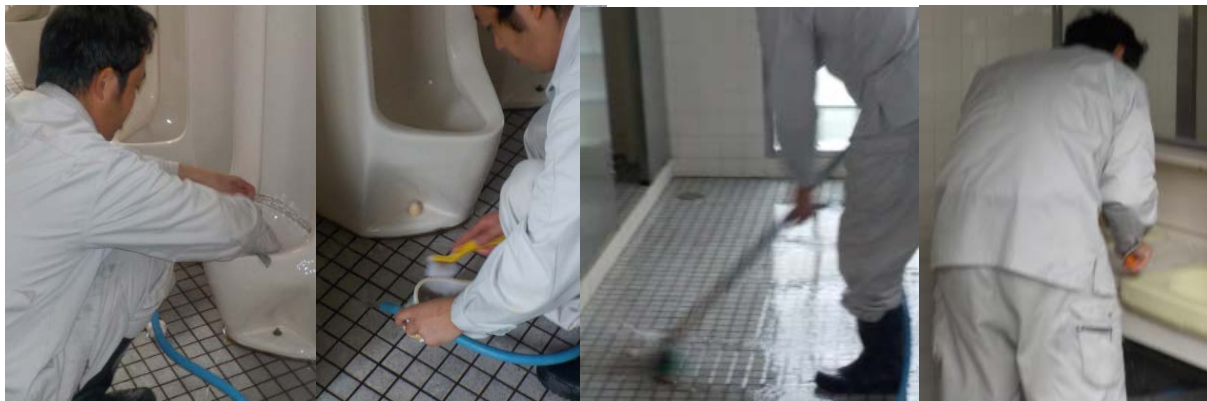
男子トイレ床受尿部(尿石防止剤ケースから)2ppm

清掃・メンテナンスを行いました

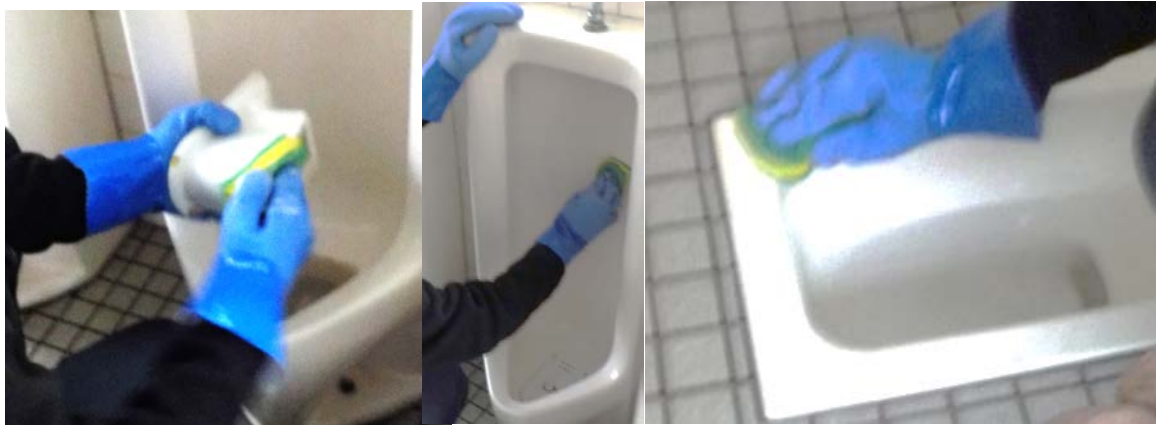
メンテナンス後アンモニア濃度 0pp

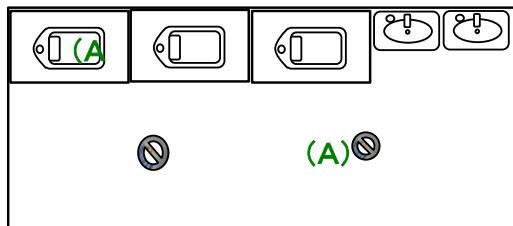
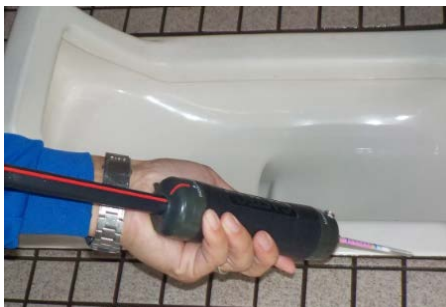
測定箇所	アンモニア濃度	5段階臭気強度	
洋便器周辺床	0.0 ppm	0	無臭(アンモニア臭なし)
床排水口	0.0 ppm	0	無臭(アンモニア臭なし)

機器の故障はありませんでした。また、全体的にきれいに清掃されていました。

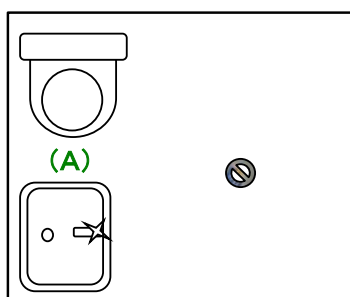
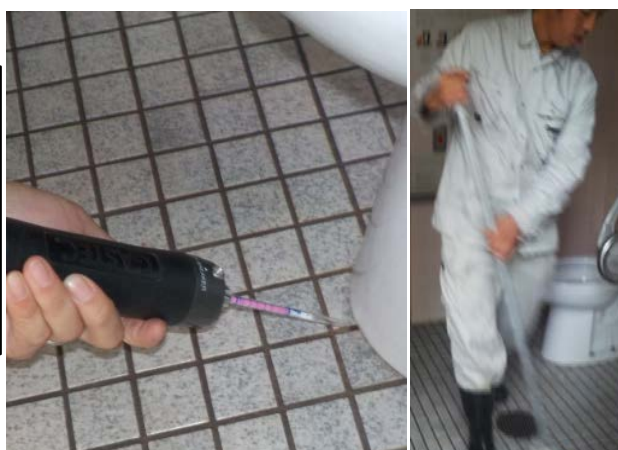
機器の故障はありませんでした。また、全体的にきれいに清掃されていました。

測定箇所	アンモニア濃度	5段階臭気強度	
洋便器周辺床	0.0 ppm	0	無臭(アンモニア臭なし)

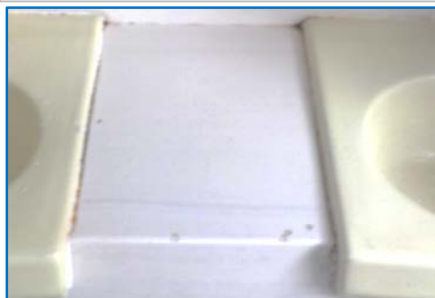
施工前 男子トイレ手洗洗面台

今回は、施設の再生化施行後1年2カ月が過ぎ手洗い器の洗面まわりのコーキング張替をしました。
