# テレビ塔下公衆トイレ トイレ定期点検業務報告書

株式会社 アメニティ尾張

## 業務概要

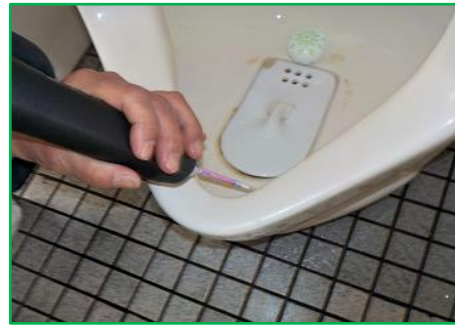
(A) : アンモニア濃度測定箇所

| 測定箇所 | アンモニア濃度 | 5段階臭気強度 | |
|---|---|---|---|
| 小便器周辺床 | 1.0 ppm | 2 | 何の臭いかわかるニオイ |
| 小便器受尿部 | 2.0 ppm | 3 | 楽に感知できるニオイ |
| 床排水口 | 0.0 ppm | 0 | 無臭(アンモニア臭なし) |
| 和便器周辺床 | 0.0 ppm | 0 | 無臭(アンモニア臭なし) |

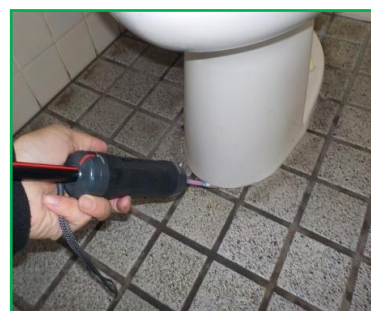
(A) : アンモニア濃度測定箇所

| 測定箇所 | アンモニア濃度 | 5段階臭気強度 | |
|---|---|---|---|
| 洋便器周辺床 | 0.0 ppm | 0 | 無臭(アンモニア臭なし) |

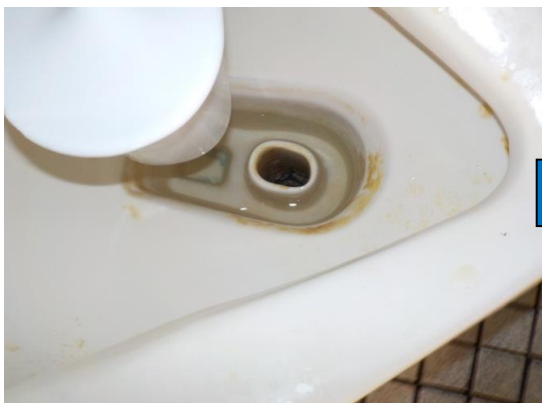
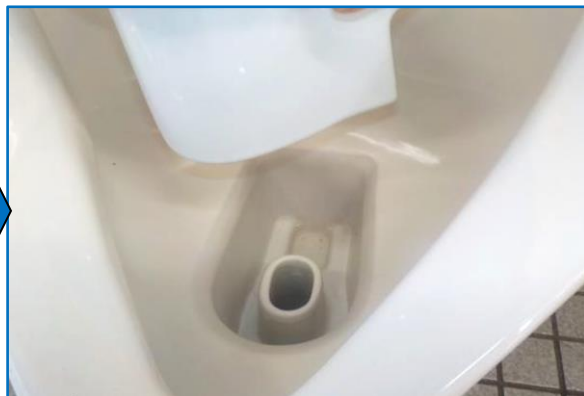
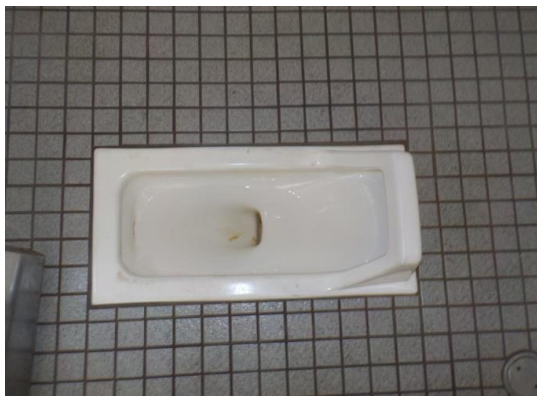
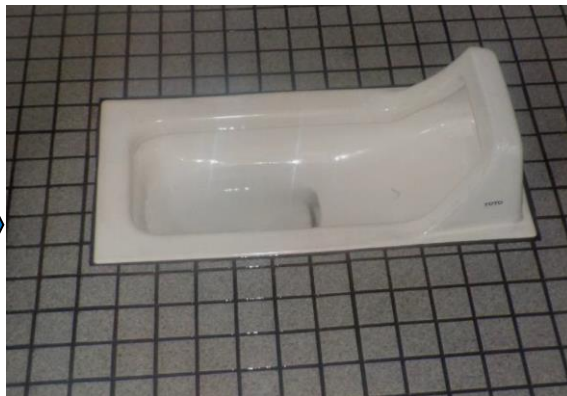
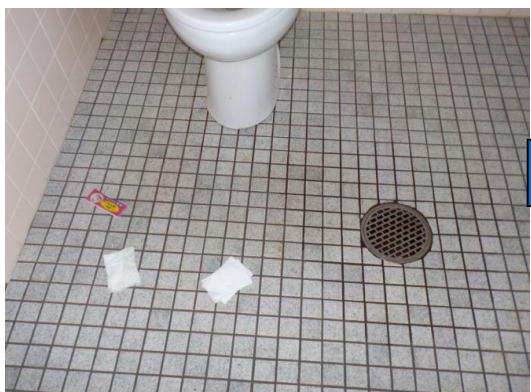
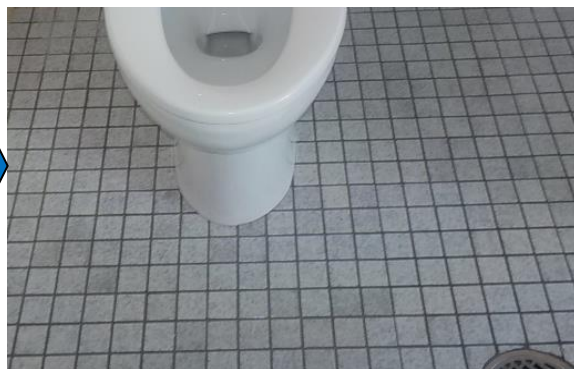
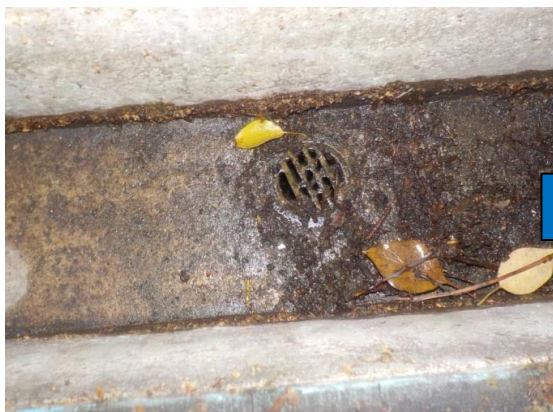
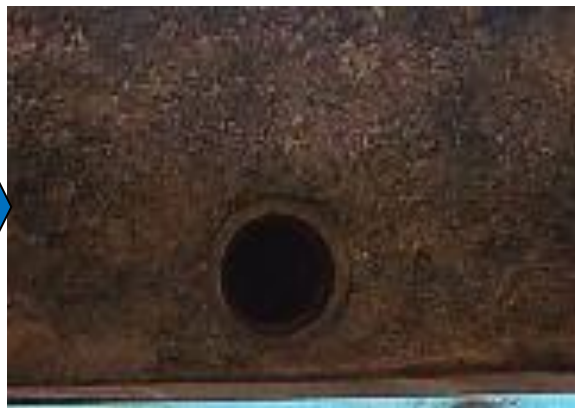
# ○フォローアップ清掃 前後比較

- ①小便器受尿部内/付近及びリブ部の尿石の付着
- ②洗面ボウル及び周辺の水垢
- ③床エンボスタイル面の水垢
- ④床面全体の汚れ
- ⑤小便器洗浄水量の不足

①～③に関しては、今回、当方にて改善する。  
以降は、現清掃担当者によって維持管理されることとなる。  
(本人も、同意)

④に関しては、当方にて、順次 メラミン又はブラシによる  
洗浄を実施する。

- ・今回実施箇所:男子トイレの洗面周り、一部小便器周り
- ・次回は、残り男子トイレ全般
