2017年8月31日 実施

# テレビ塔下公衆トイレ トイレ定期点検業務報告書

株式会社 アメニティ尾張

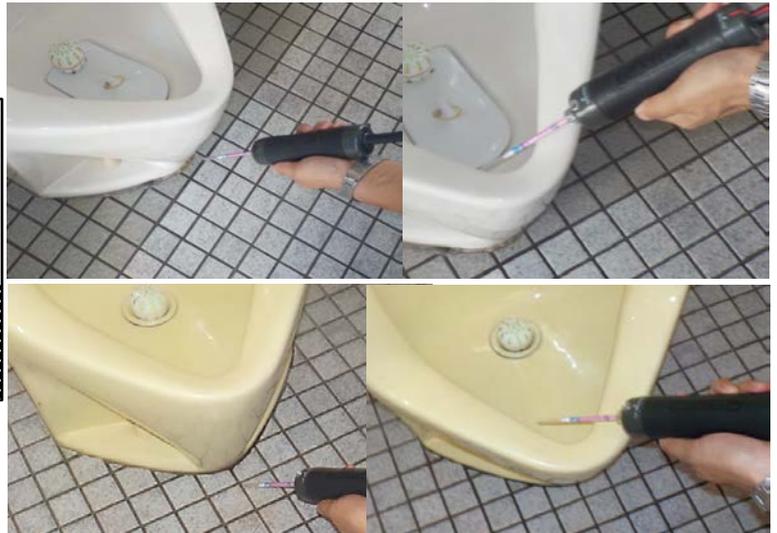
(A) : アンモニア濃度測定箇所

測定箇所	アンモニア濃度	5段階臭気強度
小便器周辺床	2.0 ppm	3 楽に感知できるニオイ
小便器受尿部	0.0 ppm	0 無臭(アンモニア臭なし)
床排水口	0.0 ppm	0 無臭(アンモニア臭なし)
和便器周辺床	0.0 ppm	0 無臭(アンモニア臭なし)

機器の故障はありませんでした。また、全体的にきれいに清掃されていました。

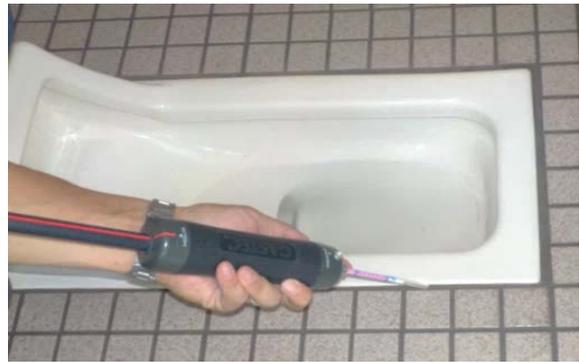
(A) : アンモニア濃度測定箇所

測定箇所	アンモニア濃度	5段階臭気強度	
洋便器周辺床	0.0 ppm	0	無臭(アンモニア臭なし)
床排水口	0.0 ppm	0	無臭(アンモニア臭なし)

機器の故障はありませんでした。また、全体的にきれいに清掃されていました。

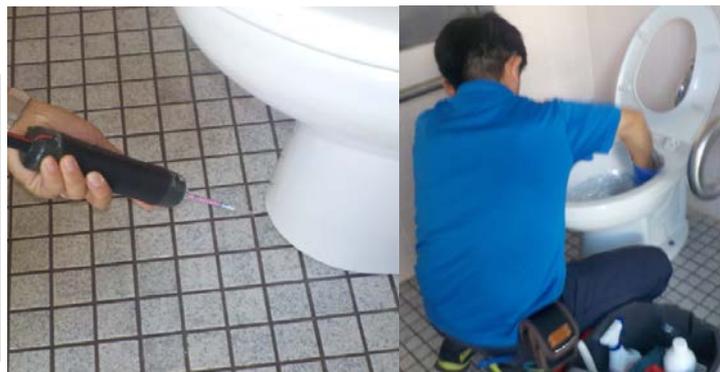
(A) : アンモニア濃度測定箇所

機器の故障はありませんでした。また、全体的にきれいに清掃されていました。

測定箇所	アンモニア濃度	5段階臭気強度	
洋便器周辺床	0.0 ppm	0	無臭(アンモニア臭なし)

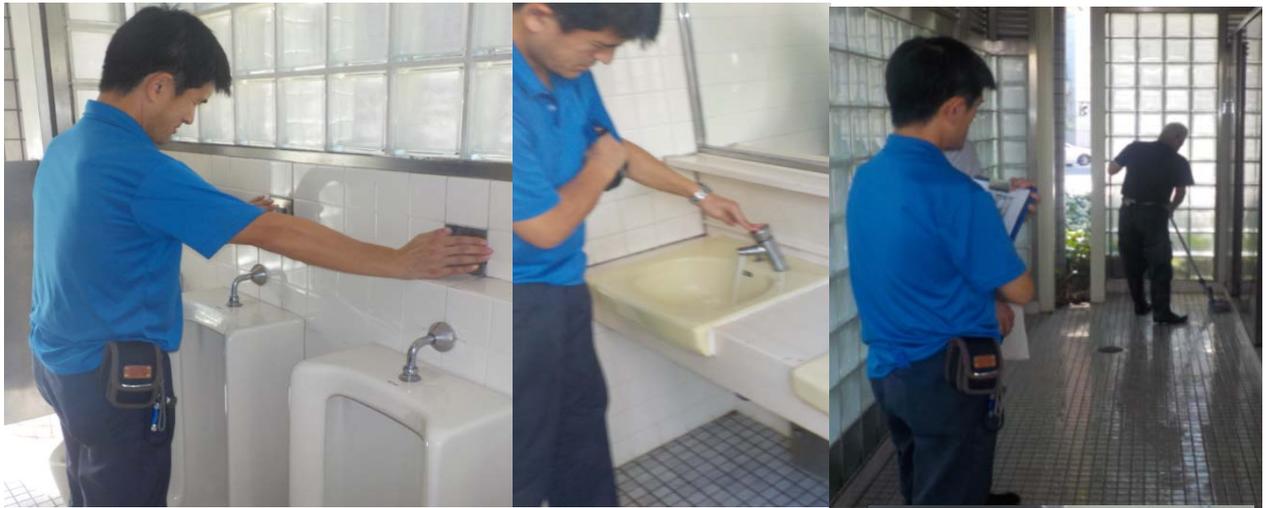
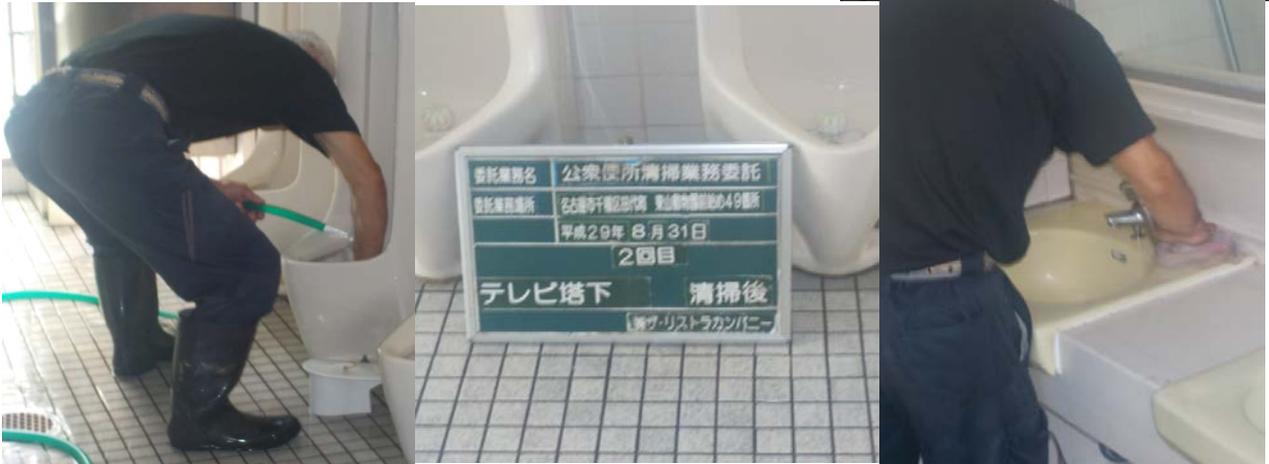
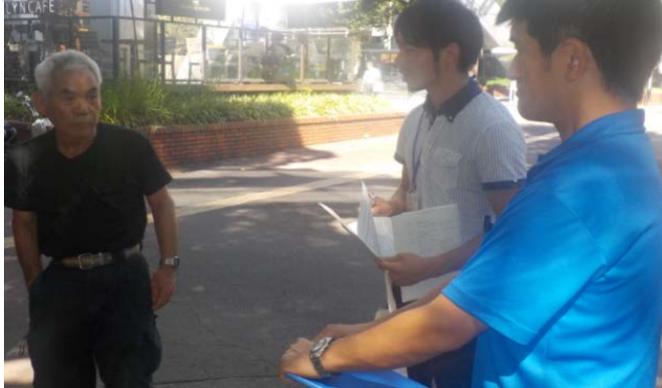
## ○日常清掃のレクチャーとフォローアップ清掃

◎トイレのお医者さんからのアドバイス  
 ☆今回点検時のチェック事項  
 悪かった点  
 ・床面のブラシ掛けが出来ていない  
 →便器回りだけでもブラシ掛けをするように指導。  
 よかった点  
 ・洗面台。鏡面の拭き上げ清掃を実施されていた  
 スポンジを使って時間をかけて清掃をされていました。  
 問題点  
 リム部に尿石が付着しているところを見ると、  
 清掃の際リム部にスポンジが当たっていないと思  
 われます。  
 以上
