2018年2月27日 実施

テレビ塔下公衆トイレ トイレ定期点検業務報告書

株式会社 アメニティ尾張

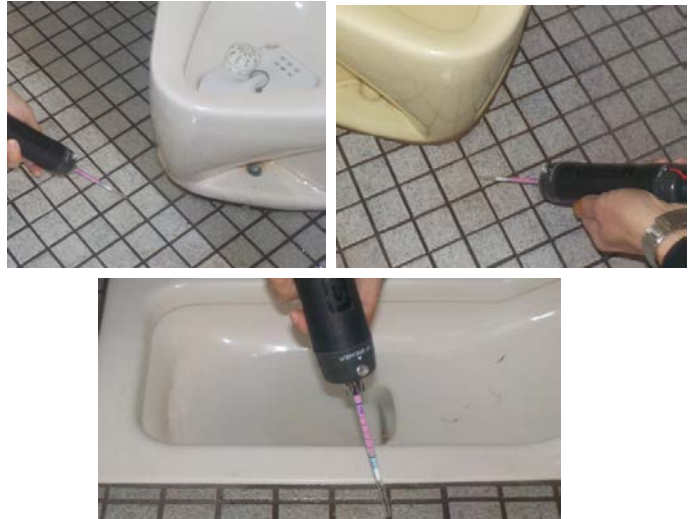
○男子トイレ

(A) : アンモニア濃度測定箇所

測定箇所	アンモニア濃度	5段階臭気強度	
小便器周辺床	0.0 ppm	0	無臭(アンモニア臭なし)
小便器受尿部	0.0 ppm	0	無臭(アンモニア臭なし)
床排水口	0.0 ppm	0	無臭(アンモニア臭なし)
和便器周辺床	0.0 ppm	0	無臭(アンモニア臭なし)

機器の故障はありませんでした。また、全体的にきれいに清掃されていました。

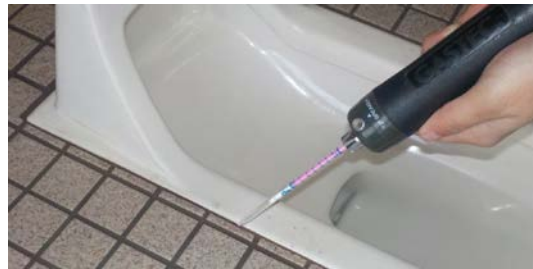
○女子トイレ

(A) : アンモニア濃度測定箇所

測定箇所	アンモニア濃度	5段階臭気強度	
洋便器周辺床	0.0 ppm	0	無臭(アンモニア臭なし)
床排水口	0.0 ppm	0	無臭(アンモニア臭なし)

機器の故障はありませんでした。また、全体的にきれいに清掃されていました。

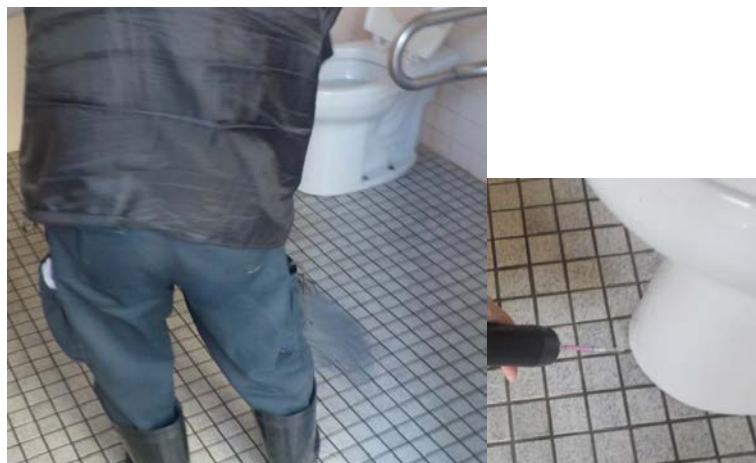
○多目的トイレ

(A) : アンモニア濃度測定箇所

機器の故障はありませんでした。また、全体的にきれいに清掃されていました。

測定箇所	アンモニア濃度	5段階臭気強度	
洋便器周辺床	0.0 ppm	0	無臭(アンモニア臭なし)

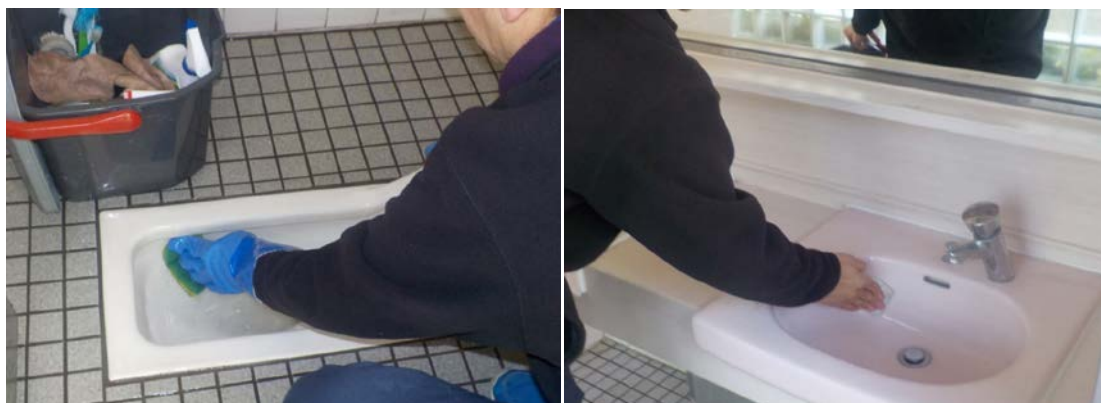
○日常清掃のレクチャーとフォローアップ清掃

全体的にきれいに清掃されていました。
臭気の発生もなくよい状態でした。

- ・床排水トラップ内及びワンの清掃(ブラシ掛け)を行っていた点
- ・壁面(H=50cm程度の高さ)を清掃していた点

- ・臭気の発生しやすい箇所(便器周辺)はブラシ掛け作業を行っていましたが、他の箇所(全体的に)ブラシ掛けをされていませんでした。
